Pekon Batu Kabayan Gunakan Material Asal Jadi, Tim Monev Bersama PDTI Kec. Batu Ketulis Dipertanyakan

Rabat beton pekon batu kabayan

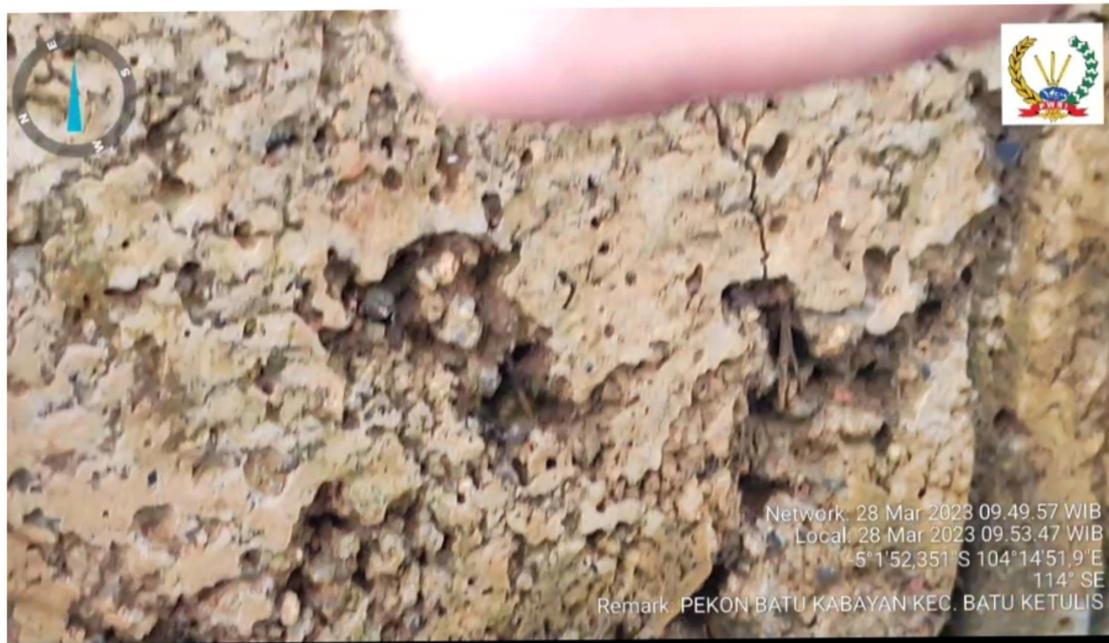
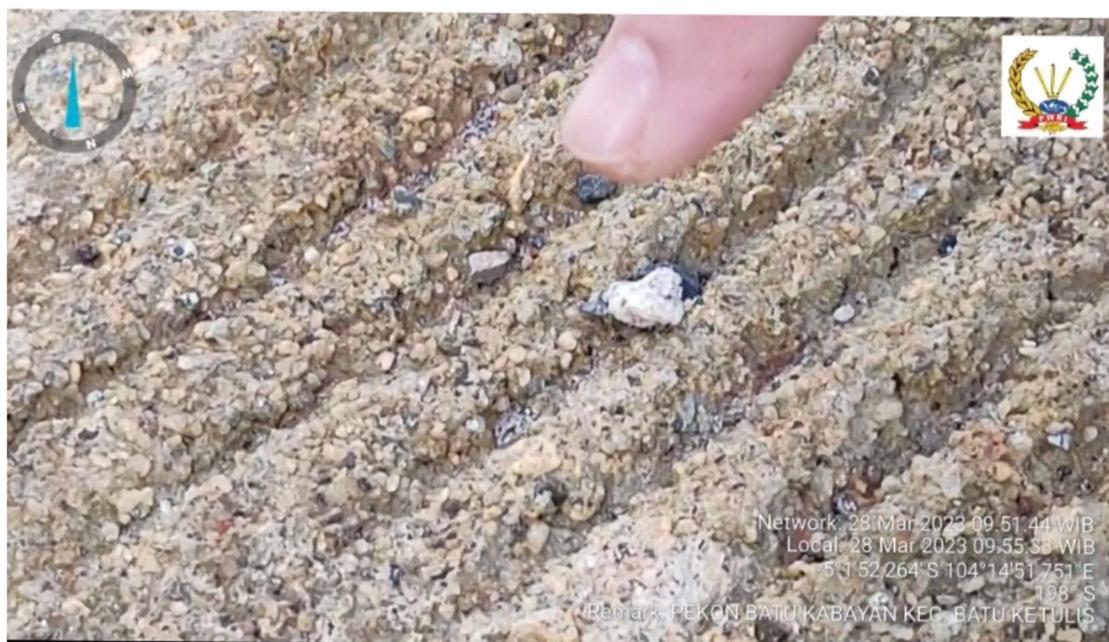
Hal tersebut di sebabkan oleh mutu beton pada bangunan rabat beton yang dihasilkan diduga tidak sesuai dengan mutu beton yang di rencanakan dan diisyaratkan sesuai ketentuan.

1. Ditemukan fakta bahwa performance permukaan bangunan jalan rabat beton kasar dan berpori.
2. Ditemukan kerusakan beton berupa retakan pada beberapa titik jalan rabat beton di lokasi pekerjaan.
3. Ditemukan sisa tumpukan bahan material agregat batu pecah ukuran 3-5 cm, 3-6 cm dan 3-7 cm, yang diduga agregat batu pecah tersebut digunakan untuk pengecoran pada pekerjaan jalan rabat beton tersebut.
4. Tidak ditemukan item berupa Nomenklatur yang menandakan sebagai informasi terkait uraian kegiatan, sumber dana dan volume pekerjaan yang terbangun, sehingga pelaksanaan pekerjaan tidak dilakukan secara transparan alias kegiatan siluman sesuai dengan UU 14 Tahun 2008 tentang Keterbukaan Informasi Publik.

Bahwa kondisi bangunan jalan rabat beton pada fakta temuan di point 1 dan 2 tentunya belum lah layak terjadi karena banguann rabat beton ini sesuai informasi masyarakat baru saja selesai dikerjakan.

Kuat dugaan kondisi bangunan jalan rabat beton seperti ini disebabkan oleh kurangnya volume campuran material semen yang tidak sesuai dengan volume campuran material yang di rencanakan dan ditetapkan sesuai ketentuan.
